Best-Practice - Bauzink

Gemeindezentrum Kleinmachnow

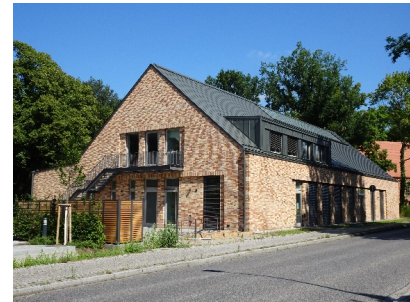
Gemeindezentrum mit Kirchsaaal in Kleinmachnow

Das Gebäude wurde in Massivbauweise aus Kalksandstein erstellt. Als Fassade dient eine Klinkerfassade aus changierenden Farbtönen von Beige bis Rotbraun. Als Dachdeckung wurde eine nachhaltige Falzdeckung aus wartungsfreiem und langlebigen Titanzink gewählt. Die vorbewitterte und natürliche Zinkoberflächenvariante verleiht dem Neubau eine optisch leichte und strukturierende Dachhaut. Für die Nutzung des Dachgeschosses und zur Belichtung des Kirchensaals sind Dachgauben und Lichtbänder entlang des Firstes eingeplant worden.

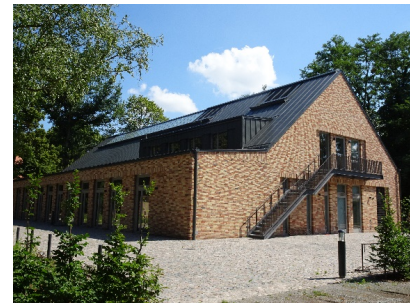
Gemeindezentrum Kleinmachnow, Zink-Falzdach mit Gauben und Belichtungsfirst

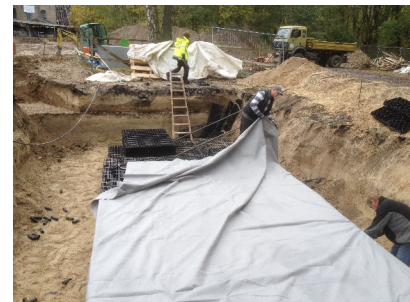
Einbau der Rigole zur Versickerung des Niederschlagswassers

Das Außengelände des Gemeindezentrums ist durch Freiflächen für die Nutzung des Gebäudes durch größere Personengruppen gestaltet worden. Dabei fügt sich die neue Bepflanzung in den Baumbestand der Umgebung ein. Für eine nachhaltige Regenwasserbewirtschaftung sorgt eine unterirdische Rigole im Hofbereich des Kirchengebäudes. Das von der Dachfläche ablaufende Regenwasser wird zunächst in eine Sammelkammer geleitet. Dieser Schacht dient zur Sammlung und Ablagerung von

groben Verunreinigungen wie Laub und Staub und bietet die Möglichkeit der Revision der Anlage. Sämtliches Niederschlagswasser des etwa 600 m² messenden Zinkdaches wird über die unterirdisch eingebrachten Rigolen-Boxen großflächig versickert. In dem Zusammenhang stellt sich für manch einen die Frage nach der Einleitung von Abschwemmungen, die von der Zinkbedachung stammen können. Hierzu bietet das Berechnungsprogramm Regenwassercheck-ZINK (www.zn-RATE.com) die Möglichkeit des objekt- und standortbezogenen Nachweises der Regenwasserqualität für das natürliche Element Zink.
